DESABAMENTO EM PONTE METÁLICA EM BACABAL, MARANHÃO: as causas e possíveis soluções

METALLIC BRIDGE FAILURE IN BACABAL, MARANHÃO: causes and possible solutions

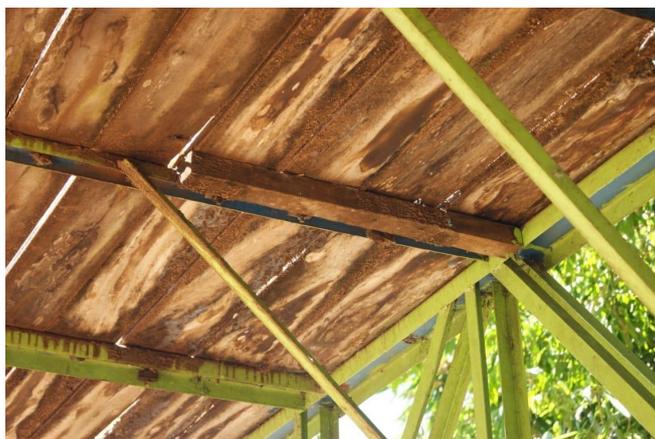
Figura 1 – Peça de madeira como reforço

Mesmo com o esclarecimento evidenciando que a ponte passou por manutenções, não pode se afirmar se a mesma manutenção obteve excelência em sua execução, podendo ter sido mal planejada e/ou mal executada. Em firmamento ao apontamento feito e de acordo com Matias (2019), jornalista local da cidade de Bacabal, descreve que mesmo depois da manutenção, a ponte ainda apresentava pontos de ferrugens, rachaduras em sua base e nas tábuas do piso. Como meio de comprovação ao dito, publicou as seguintes imagens:

Logo, podemos reafirmar a hipótese de que a falta de manutenção e/ou manutenção inadequada deve ser considerada como sendo uma das prováveis causas para o colapso da ponte.

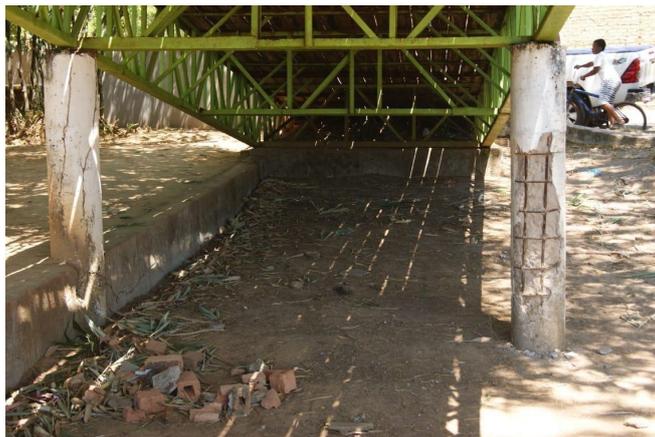
Figura 2 – Pilares de ponte degradados

Conforme a Figura 2 e a Figura 3 é notório as ações corrosivas na estrutura metálica causando rupturas em ligações e a corrosão na armadura, as consequências podem ser a perda na resistência da estrutura como um todo e o surgimento de tensões localizadas.

Conforme visto na Figura 2, os apoios apresentavam deteriorações agressivas em sua estrutura, a ponto de expor parcialmente a sua armadura que está em um estado progressivo de corrosão. Dada à complexidade do caso, a ponte defronta-se em estado limite de serviços, condição que define impropriedade para o uso da estrutura, por razões de segurança, funcionalidade ou estética. A interdição parcial ou total deve ser estabelecida para a execução de procedimentos de recuperação estrutural.

Na figura 2 é possível observar que o pilar do lado esquerdo sofre com fissuras que dentre tantas as possibilidades para se explicar sua causa, pode-se pensar a fadiga estrutural como sendo uma delas. Mas só será possível escolher o método mais adequado para corrigir tais danos a partir de uma vistoria técnica na qual acusará os graus dos fissuramentos.

Andrade (2019) cita a relação tempo e complexidade para a definição de métodos, correlacionado a citação ao caso, para os pilares que apresentam poucas fissuras ou até pequenas demonstrações de deterioração, a utilização de argamassas ou grautes a base de mineral, são suficientes para resolução do problema, no entanto, para as áreas mais danificadas, o qual necessita de serviços mais aplicados, é essencial que haja

o uso de argamassa e concreto adequadamente dosados, aliados aos procedimentos necessários, como aparáliação da estrutura e o seu devido escoramento para sustentação das cargas durante o serviço.

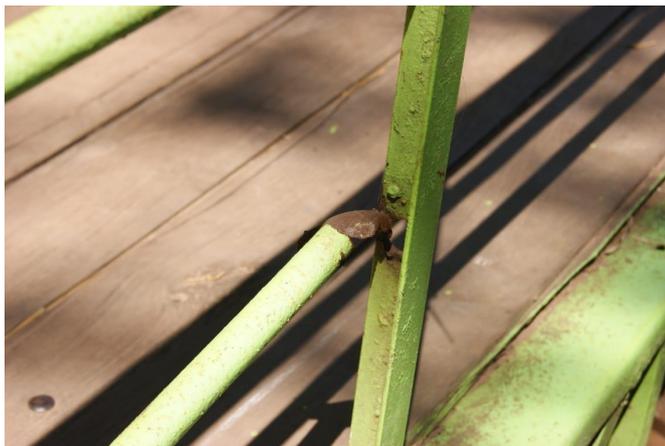
Figura 3 – Desgaste da estrutura metálica

A estrutura das treliças da ponte de Bacabal é caracterizada pelos nós, os montantes, as diagonais e os banzos superiores e inferiores, que constantemente estavam sujeitos a danos físicos, conforme descrito pelos moradores que utilizam os elementos estruturais das treliças para escalam para fins recreativos, causando um acréscimo de cargas inadequadas para a na figura 2 e figura 3, já vulneráveis pela ocorrência de fissuras e ações

Vitório (2015) aponta que a proteção por pintura é a solução mais empregada para prevenir a corrosão atmosférica em estruturas metálicas. No entanto antes de aplicar esta estratégia é importante verificar o tipo de tratamento prévio e as condições do substrato antes de aplicação da tinta, pois considerando aspectos como o tempo de secagem, a umidade e a temperatura, é indispensável que tenha certos tipos de tratamentos de acordo com a categoria do material empregado, entre as mais comuns no mercado, obtém-se a tinta epóxi dupla função e as tintas eletrostáticas.

Ainda de acordo com Vitório (2015), os pontos mais vulneráveis onde há a ocorrência de corrosão são aquelas regiões caracterizadas pelas juntas em chapas rebitadas, parafusadas ou soldadas, pois estas áreas são mais suscetíveis à infiltração pelas frestas e pelos espaçamentos dos materiais, por isso, é importante ressaltar um bom procedimento de solda.
